# ALLEGATO 5 SCHEDE VALUTAZIONE AFFLUENTI BISENZIO-FIUMENTA

#### 1.1 RIO MEO

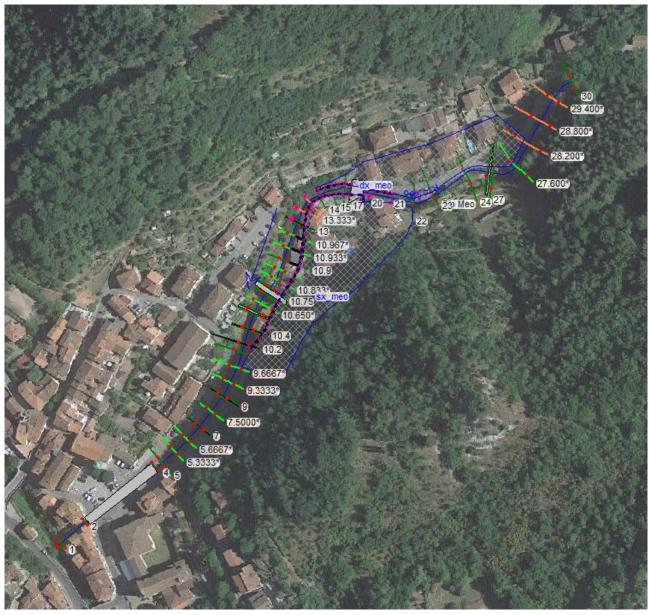
FIGURA 2: GEOMETRIA DEL MODELLO IDRAULICO

Il Rio Meo è un affluente di sinistra del Torrente Fiumenta che entra nel recettore nei pressi del centro abitato di Vernio. Il tratto terminale del fosso, oggetto delle seguenti valutazioni, è costeggiato, prima in destra poi in sinistra da via di Casigno ed infine transita al di sotto di Piazza San Leonardo. Per la modellazione idraulica sono stati utilizzati rilievi topografici relativi a studi precedenti.

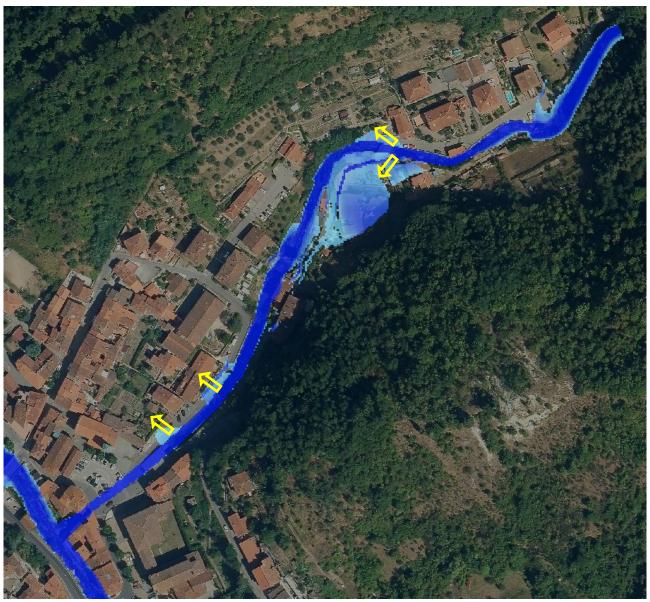
FIGURA 3: INVILUPPO BATTENTI TR200

Il corso d'acqua presenta, per eventi con tempo di ritorno di 200 anni, insufficienze dell'attraversamento di via Casigno le quali danno luogo ad esondazioni sia in sinistra che in destra. Nel tratto a monte del tombamento di Piazza S. Leonardo si verificano limitate esondazioni in destra che rimangono confinate all'interno della piattaforma stradale di via degli Orti. Per eventi con tempo di ritorno di 30 anni non si rilevano invece particolari criticità né esondazioni. Si riporta di seguito l'inviluppo dei battenti TR200 per l'area in esame con l'individuazione dei punti di esondazione.

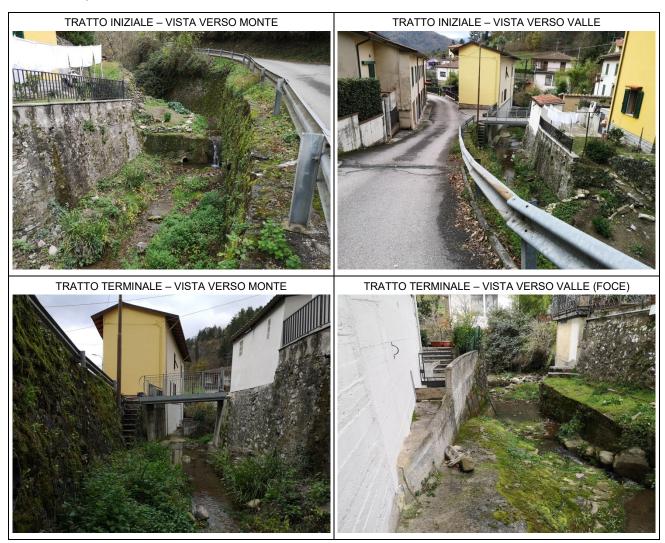
FIGURA 4: DOCUMENTAZIONE FOTOGRAFICA

Il Fosso di Serilli è un affluente di sinistra del Torrente Fiumenta che entra nel recettore nei pressi della località La Lama, nel comune di Vernio. Il tratto terminale del fosso, oggetto delle seguenti valutazioni, scorre parallelo a via Serilli. Per la modellazione idraulica è stato effettuato un apposito rilievo topografico nelle more del presente studio.

Nel tratto oggetto di studio non si verificano fuoriuscite dalle arginature del corso d'acqua né insufficienze dell'attraversamento presente, non si rilevano quindi particolari criticità per eventi con tempo di ritorno di 30 e 200 anni.

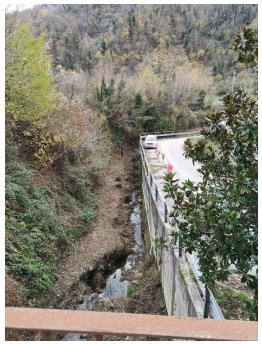
FIGURA 6: DOCUMENTAZIONE FOTOGRAFICA

TRATTO INIZIALE - VISTA VERSO VALLE DA SP2

Il corso d'acqua presenta insufficienze delle arginature che danno luogo ad esondazioni in sponda destra per eventi con tempo di ritorno di 30 e 200 anni. Si riporta di seguito l'inviluppo dei battenti TR200 per l'area in esame con l'individuazione dei punti di esondazione.

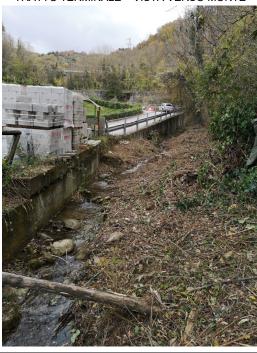
TRATTO TERMINALE - VISTA VERSO MONTE

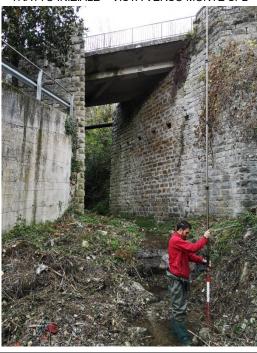
TRATTO INIZIALE – VISTA VERSO MONTE SP2

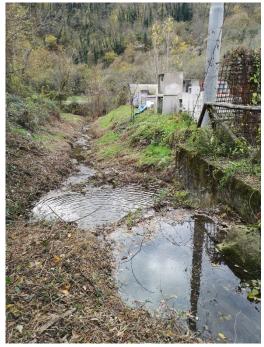
TRATTO TERMINALE - VISTA VERSO VALLE

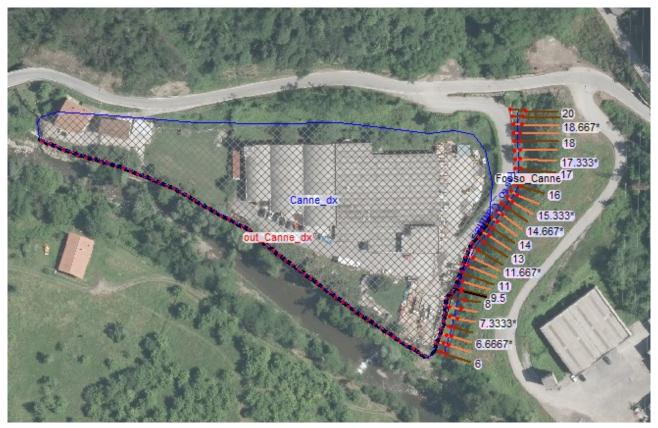
FIGURA 7: GEOMETRIA DEL MODELLO IDRAULICO

Il Fosso delle Canne è un affluente di sinistra del Fiume Bisenzio che entra nel recettore nei pressi della località Mercatale, nel comune di Vernio. Il tratto terminale del fosso, oggetto delle seguenti valutazioni, passa al di sotto della SP2. Per la modellazione idraulica è stato effettuato un apposito rilievo topografico nelle more del presente studio.

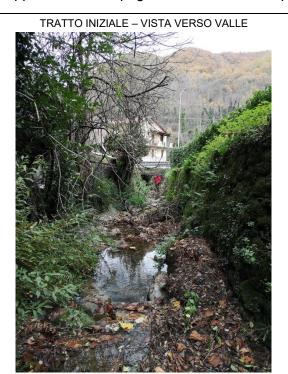
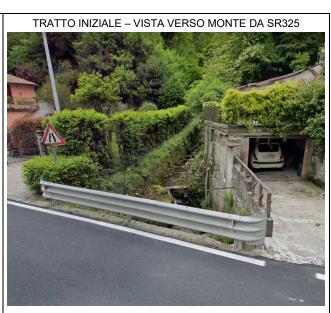
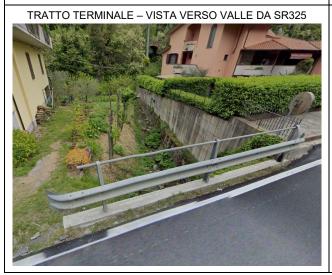
FIGURA 9: DOCUMENTAZIONE FOTOGRAFICA

Il Rio delle Capanne è un affluente di destra del Fiume Bisenzio che entra nel recettore nei pressi della località La Dogaia, nel comune di Cantagallo. Il tratto terminale del fosso, oggetto delle seguenti valutazioni, passa al di sotto della SR325. Per la modellazione idraulica è stato effettuato un apposito rilievo topografico nelle more del presente studio.

Nel tratto oggetto di studio non si verificano fuoriuscite dalle arginature del corso d'acqua né insufficienze dell'attraversamento presente, non si rilevano quindi particolari criticità per eventi con tempo di ritorno di 30 e 200 anni.

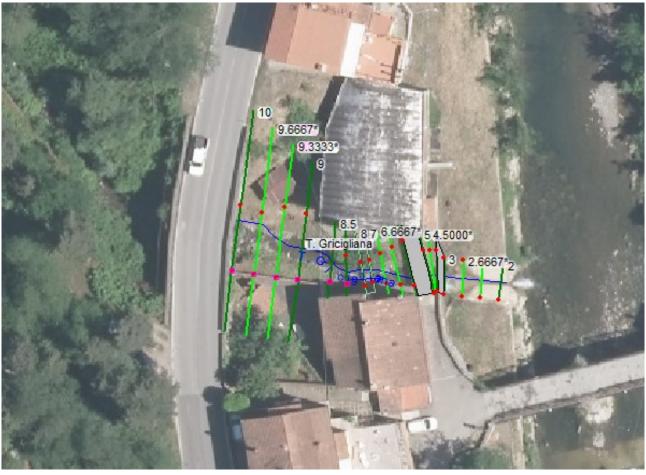
FIGURA 12: GEOMETRIA DEL MODELLO IDRAULICO

Il Torrente di Gricigliana è un affluente di destra del Fiume Bisenzio che entra nel recettore nei pressi della località Cerbaia, nel comune di Cantagallo. Il tratto terminale del fosso, oggetto delle seguenti valutazioni, passa al di sotto della SR325. Per la modellazione idraulica è stato effettuato un apposito rilievo topografico nelle more del presente studio.

Nel tratto oggetto di studio non si verificano fuoriuscite dalle arginature del corso d'acqua, non si rilevano quindi particolari criticità per eventi con tempo di ritorno di 30 e 200 anni.

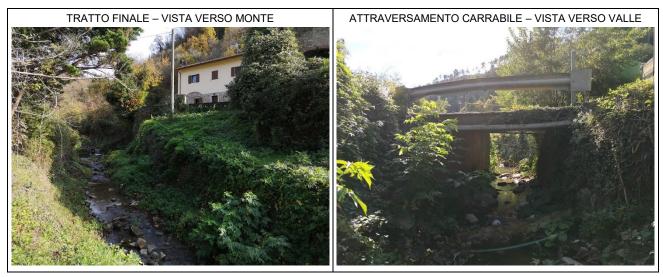
FIGURA 13: DOCUMENTAZIONE FOTOGRAFICA

Il Rio Allese è un affluente di sinistra del Fiume Bisenzio che entra nel recettore nei pressi della località Cerbaia, nel comune di Cantagallo. Il tratto terminale del fosso, oggetto delle seguenti valutazioni, passa al di sotto della ferrovia Bologna-Firenze. Per la modellazione idraulica è stato effettuato un apposito rilievo topografico nelle more del presente studio.

Il corso d'acqua presenta insufficienze delle arginature e dell'attraversamento presente che danno luogo ad esondazioni in sponda destra e sinistra per eventi con tempo di ritorno di 200 anni. Per eventi con tempo di ritorno di 30 anni non si rilevano invece particolari criticità. Si riporta di seguito l'inviluppo dei battenti TR200 per l'area in esame con l'individuazione dei punti di esondazione.

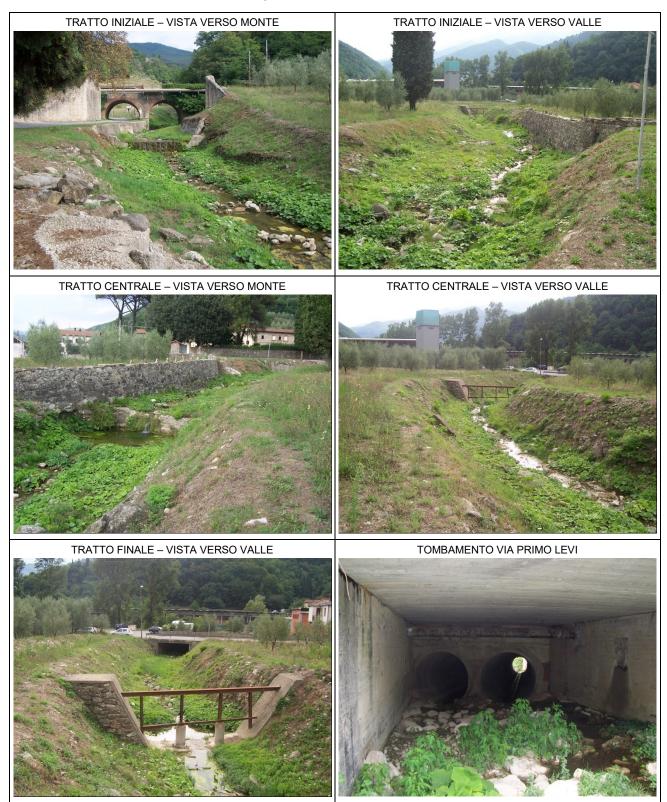
FIGURA 16: DOCUMENTAZIONE FOTOGRAFICA

Il Fosso di Cambiaticcio è un affluente di sinistra del Fiume Bisenzio che entra nel recettore nei pressi della località Colle Bisenzio, nel comune di Cantagallo. Il tratto terminale del fosso, oggetto delle seguenti valutazioni, passa al di sotto della ferrovia Bologna-Firenze. Per la modellazione idraulica sono stati utilizzati rilievi topografici relativi a studi precedenti.

Il corso d'acqua presenta insufficienze dell'attraversamento di via Primo Levi che danno luogo ad esondazioni in sponda destra e sinistra per eventi con tempo di ritorno di 200 anni. Per eventi con tempo di ritorno di 30 anni non si rilevano invece particolari criticità. Si riporta di seguito l'inviluppo dei battenti TR200 per l'area in esame con l'individuazione dei punti di esondazione.

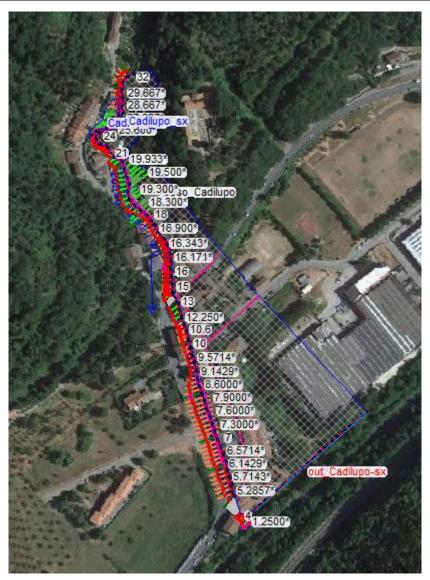
FIGURA 20: GEOMETRIA DEL MODELLO IDRAULICO

Il Fosso Cadilupo è un affluente di destra del Fiume Bisenzio che entra nel recettore nei pressi della località Usella, nel comune di Cantagallo. Il tratto terminale del fosso, oggetto delle seguenti valutazioni, attraversa e poi scorre parallelo allo SR325. Per la modellazione idraulica sono stati utilizzati rilievi topografici relativi a studi precedenti integrati con un apposito rilievo topografico effettuato nelle more del presente studio.

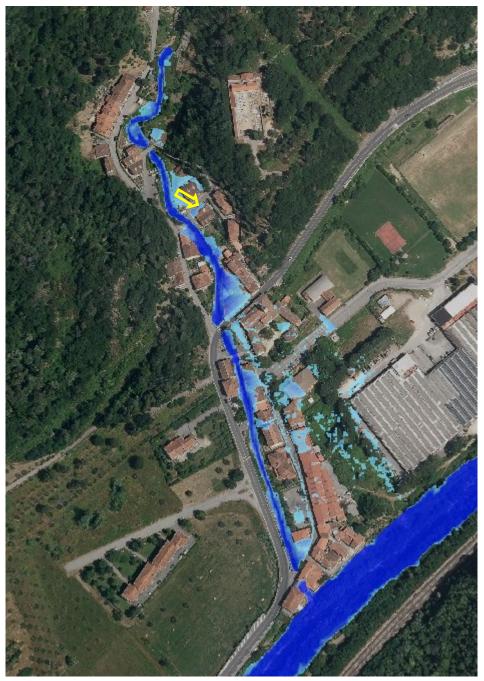
FIGURA 21: INVILUPPO BATTENTI TR200

Il corso d'acqua presenta insufficienze delle arginature che danno luogo ad esondazioni in sponda sinistra per eventi con tempo di ritorno di 200 anni. Per eventi con tempo di ritorno di 30 anni non si rilevano invece particolari criticità. Si riporta di seguito l'inviluppo dei battenti TR200 per l'area in esame con l'individuazione dei punti di esondazione.

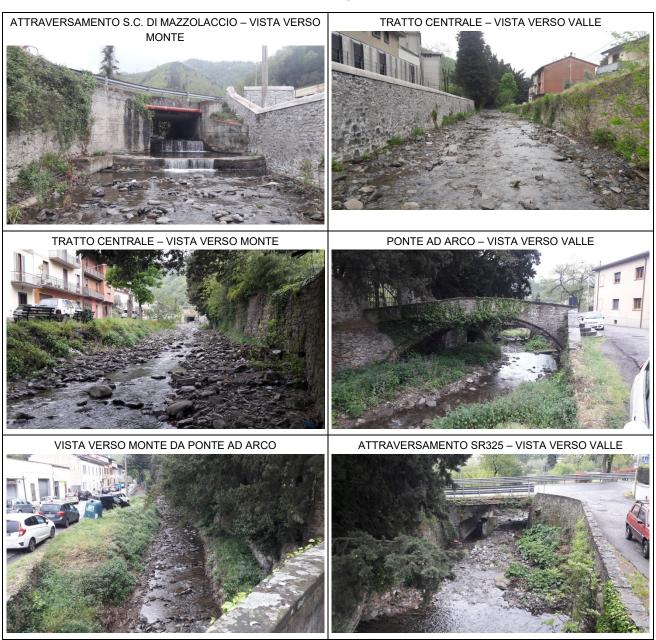
FIGURA 22: DOCUMENTAZIONE FOTOGRAFICA

Il Torrente Migliana è un affluente di destra del Fiume Bisenzio che entra nel recettore nei pressi della località Usella, nel comune di Cantagallo. Il tratto terminale del fosso, oggetto delle seguenti valutazioni, scorre parallelo alla Strada Comunale di Mazzolaccio e poi attraversa la SR325. Per la modellazione idraulica sono stati utilizzati rilievi topografici relativi a studi precedenti.

Il corso d'acqua presenta insufficienze delle arginature e dell'attraversamento della S.C. di Mazzolaccio che danno luogo ad esondazioni in sponda sinistra e destra per eventi con tempo di ritorno di 30 e 200 anni. Si riporta di seguito l'inviluppo dei battenti TR200 per l'area in esame con l'individuazione dei punti di esondazione.

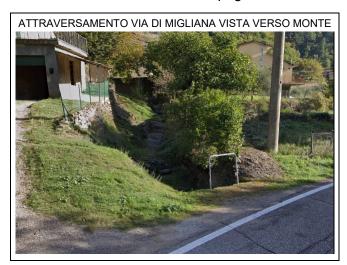
FIGURA 24: DOCUMENTAZIONE FOTOGRAFICA

Il Fosso lo Stroscione è un affluente di sinistra del Torrente Migliana che entra nel recettore nei pressi della località Le Barche, nel comune di Cantagallo, dopo aver attraversato via di Migliana. Per la modellazione idraulica sono stati utilizzati rilievi topografici relativi a studi precedenti.

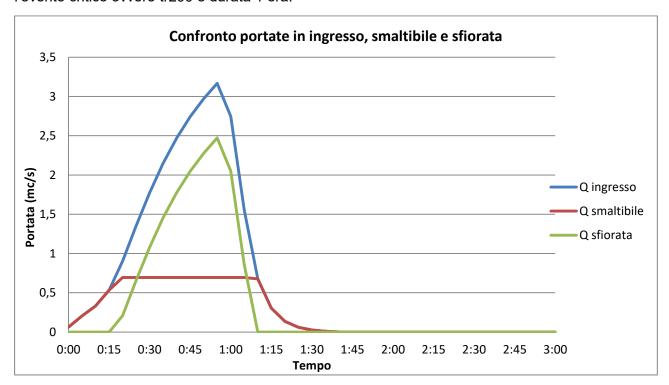
Quindi le portate superiori a quella smaltibile dalla condotta si trasformeranno in esondazioni nelle aree a campagna limitrofe all'imbocco, mentre quelle inferiori entreranno nel recettore. Si riporta di seguito il confronto fra le portate in ingresso, smaltite dalla condotta e sfiorate a campagna per l'evento critico ovvero tr200 e durata 1 ora.

CALCOLO PORTATA SMALTIBILE			
Diametro	D	0.50	m
Carico idraulico	h	0.95	m
Coeff. contrazione	μ	0.82	
Superficie di efflusso	S	0.20	mq
Portata effluente	Q	0.69	mc/s

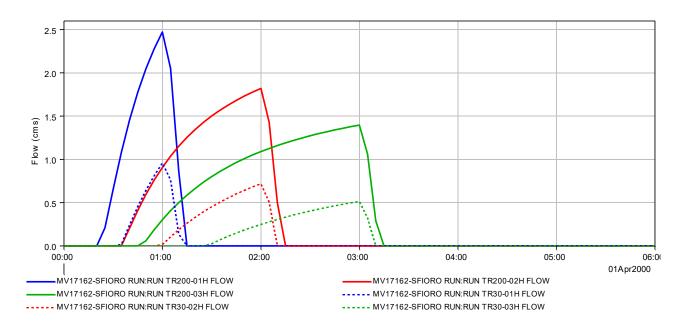
Si riportano infine gli idrogrammi di sfioro che producono le esondazioni a campagna per il set di eventi analizzati.

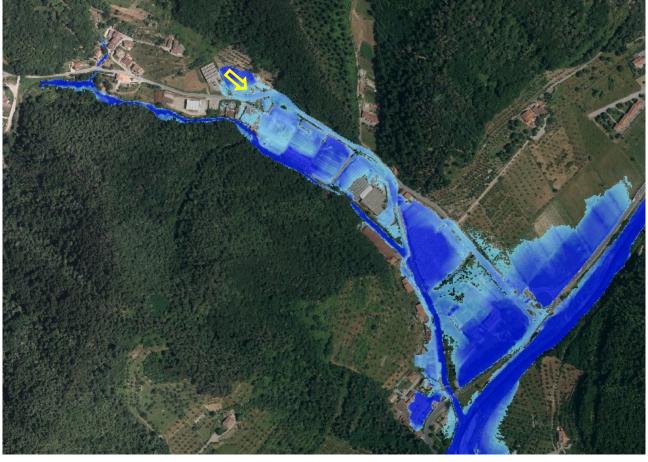
FIGURA 25: INVILUPPO BATTENTI TR200

Il corso d'acqua presenta insufficienza della tubazione di inizio del tombamento che da luogo ad esondazioni per eventi con tempo di ritorno di 30 e 200 anni. Si riporta di seguito l'inviluppo dei battenti TR200 per l'area in esame con l'individuazione dei punti di esondazione.

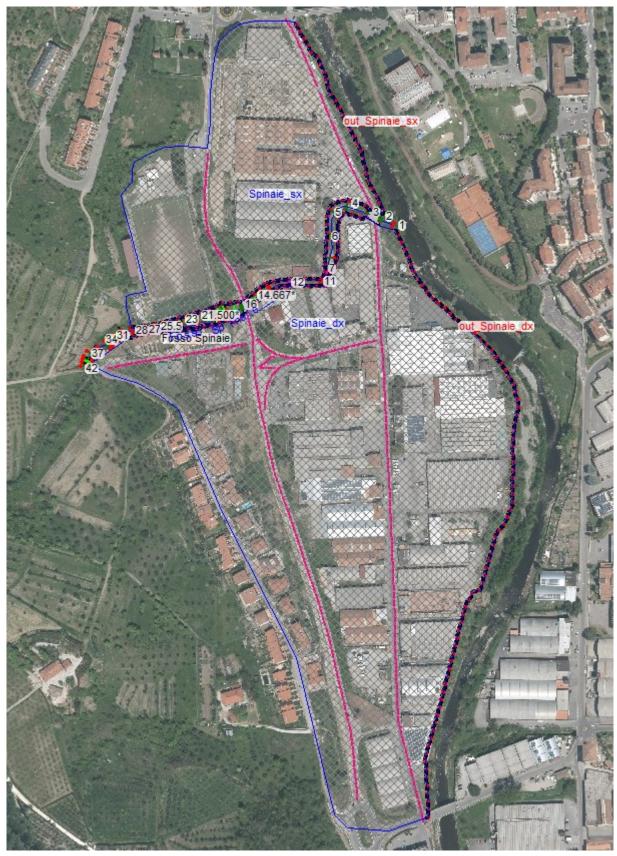
FIGURA 27: GEOMETRIA DEL MODELLO IDRAULICO

Il Fosso delle Spinaie è un affluente di destra del Fiume Bisenzio che entra nel recettore nei pressi dell'area industriale a sud del centro abitato di Vaiano. Il tratto terminale del fosso, oggetto delle seguenti valutazioni, attraversa prima via del Mulinaccio, nei pressi del campo sportivo di Vaiano, e poi, immediatamente a monte della confluenza con il Bisenzio, via dell'Argine. Per la modellazione idraulica sono stati utilizzati rilievi topografici relativi a studi precedenti integrati con rilievi topografici effettuati nelle more del presente studio.

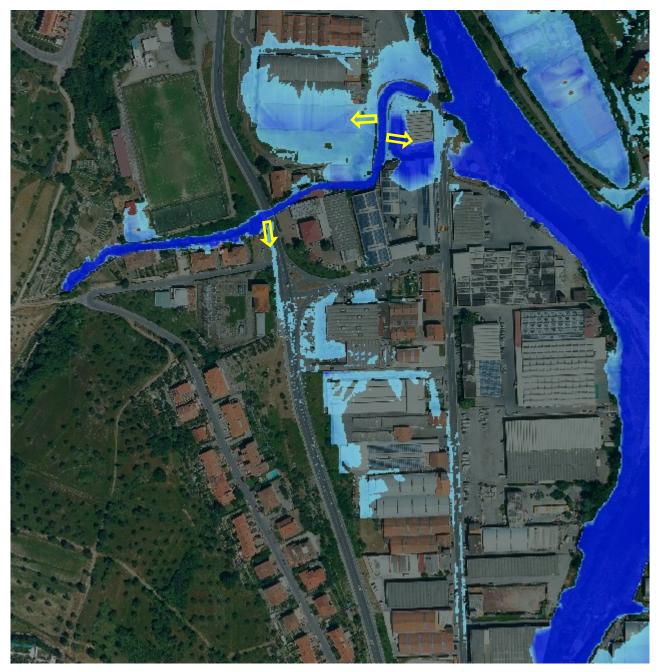
FIGURA 28: INVILUPPO BATTENTI TR200

Il corso d'acqua presenta insufficienze delle arginature e degli attraversamenti che danno luogo ad esondazioni in sponda destra e sinistra per eventi con tempo di ritorno di 30 e 200 anni. Si riporta di seguito l'inviluppo dei battenti TR200 per l'area in esame con l'individuazione dei punti di esondazione.

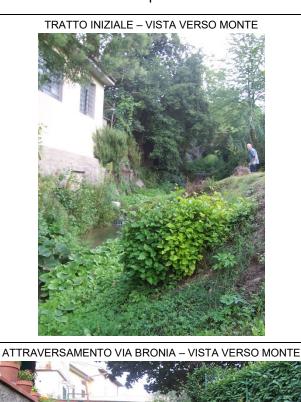
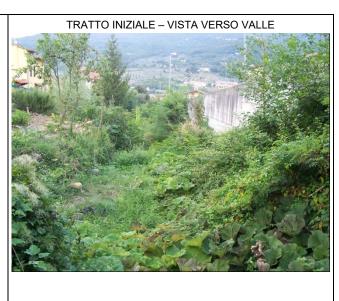
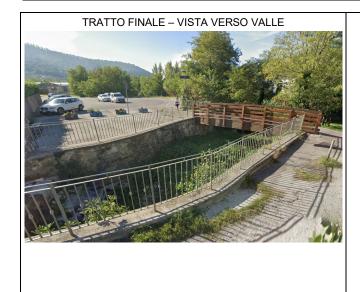
FIGURA 29: DOCUMENTAZIONE FOTOGRAFICA

Il Rio Taglio è un affluente di sinistra del Fiume Bisenzio che entra nel recettore nei pressi della stazione ferroviaria di Vaiano. Il tratto terminale del fosso, oggetto delle seguenti valutazioni, attraversa via Bronia, la ferrovia Bologna-Firenze e via Borgonuovo. Per la modellazione idraulica sono stati utilizzati rilievi topografici relativi a studi precedenti integrati con rilievi topografici effettuati nelle more del presente studio.

Il corso d'acqua presenta insufficienze delle arginature e degli attraversamenti che danno luogo ad esondazioni in sponda destra e sinistra per eventi con tempo di ritorno di 30 e 200 anni. Si riporta di seguito l'inviluppo dei battenti TR200 per l'area in esame con l'individuazione dei punti di esondazione.

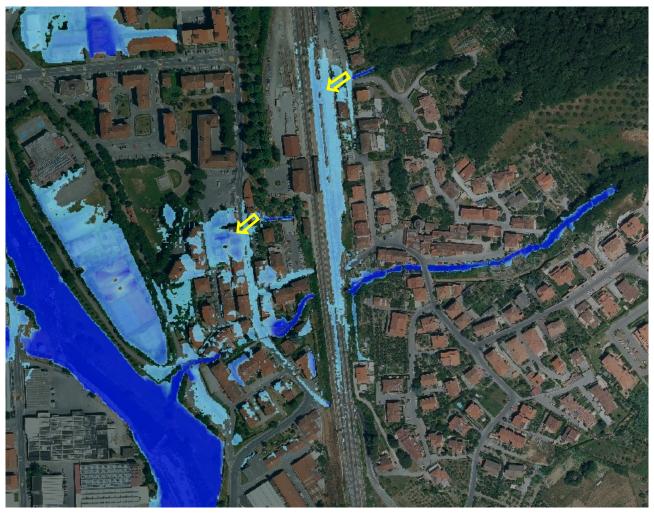
FIGURA 32: INVILUPPO BATTENTI TR200

Il corso d'acqua presenta insufficienze delle arginature e degli attraversamenti che danno luogo ad esondazioni in sponda destra e sinistra per eventi con tempo di ritorno di 200 anni. Per eventi con tempo di ritorno di 30 anni non si rilevano particolari criticità. Si riporta di seguito l'inviluppo dei battenti TR200 per l'area in esame con l'individuazione dei punti di esondazione.

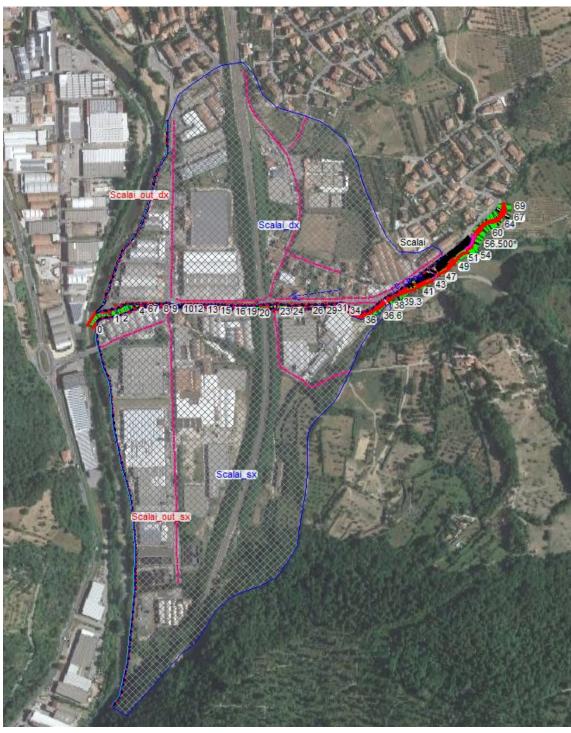
FIGURA 34: GEOMETRIA DEL MODELLO IDRAULICO

Il Rio Scalai è un affluente di sinistra del Fiume Bisenzio che entra nel recettore nei pressi della località Spicciano, nel comune di Vaiano. Il tratto terminale del fosso, oggetto delle seguenti valutazioni, transita parallelo a via di Sofignano attraversando via Casanova, via di Spicciano, la ferrovia Bologna-Firenze e la rotonda con via G. di Vittorio. Per la modellazione idraulica è stato effettuato un apposito rilievo topografico nelle more del presente studio.

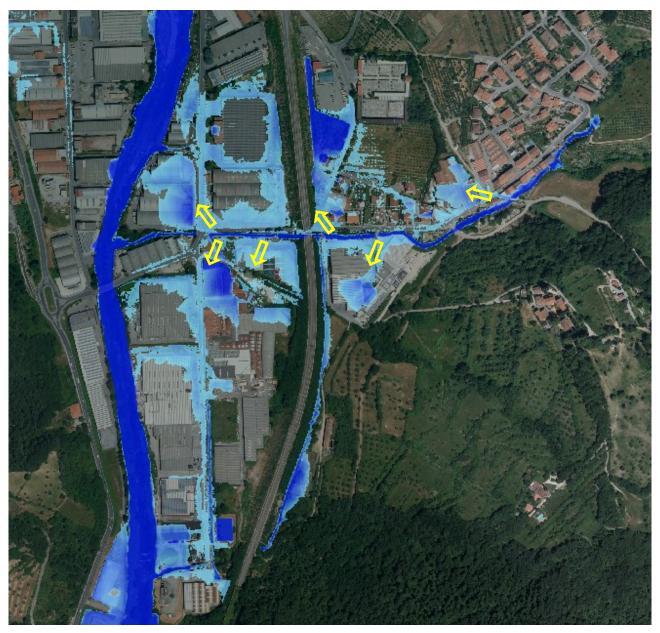
FIGURA 35: INVILUPPO BATTENTI TR200

Il corso d'acqua presenta insufficienze delle arginature e degli attraversamenti che danno luogo ad esondazioni in sponda destra e sinistra per eventi con tempo di ritorno di 30 e 200 anni. Si riporta di seguito l'inviluppo dei battenti TR200 per l'area in esame con l'individuazione dei punti di esondazione.

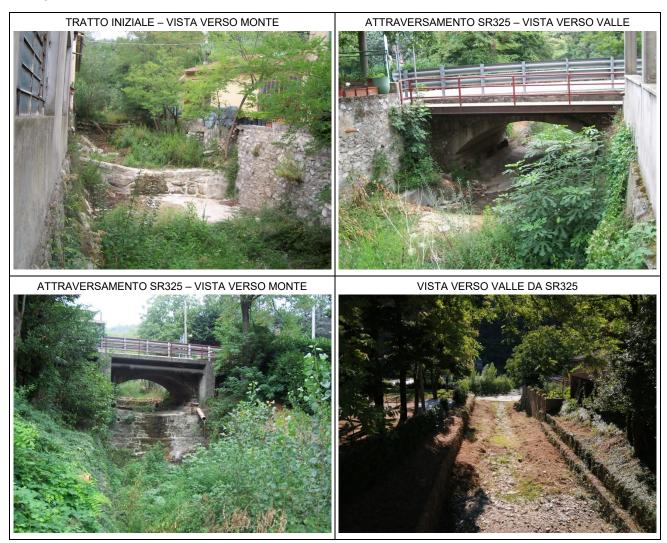
FIGURA 36: DOCUMENTAZIONE FOTOGRAFICA

Il Fosso della Tignamica è un affluente di destra del Fiume Bisenzio che entra nel recettore nei pressi della località La Tignamica, nel comune di Vaiano. Il tratto terminale del fosso, oggetto delle seguenti valutazioni, attraversa la SR325. Per la modellazione idraulica sono stati utilizzati rilievi topografici relativi a studi precedenti.

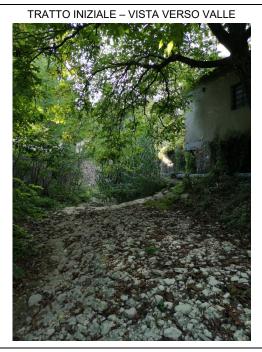
Il Rio della Nosa è un affluente di sinistra del Fiume Bisenzio che entra nel recettore nei pressi della località L'Isola, nel comune di Vaiano. Il tratto terminale del fosso, oggetto delle seguenti valutazioni, attraversa la ferrovia Bologna-Firenze, via Isola e via Arezzo. Per la modellazione idraulica è stato effettuato un apposito rilievo topografico nelle more del presente studio.

ATTRAVERSAMENTO VIA ISOLA – VISTA VERSO MONTE

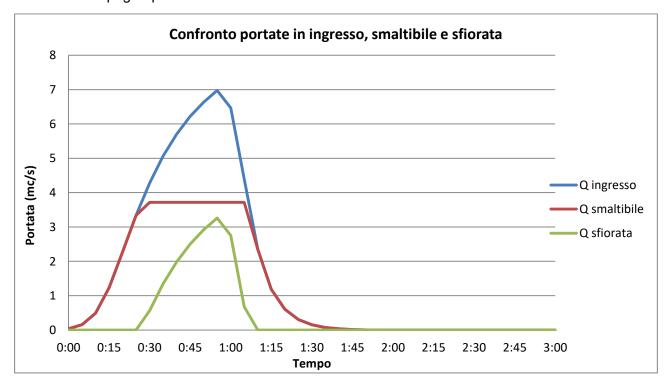
Quindi le portate superiori a quella smaltibile dalla condotta si trasformeranno in esondazioni nelle aree a campagna limitrofe all'imbocco, mentre quelle inferiori defluiranno verso valle all'interno della tubazione. Si riporta di seguito il confronto fra le portate in ingresso, smaltite dalla condotta e sfiorate a campagna per l'evento critico ovvero tr200 e durata 1 ora.

CALCOLO PORTATA SMALTIBILE			
Diametro	D	1.00	m
Carico idraulico	h	1.70	m
Coeff. contrazione	μ	0.82	
Superficie di efflusso	S	0.78	mq
Portata effluente	Q	3.72	mc/s

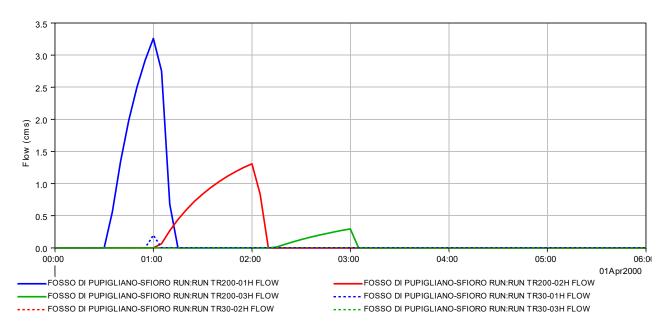
Si riportano infine gli idrogrammi di sfioro che producono le esondazioni a campagna per il set di eventi analizzati.

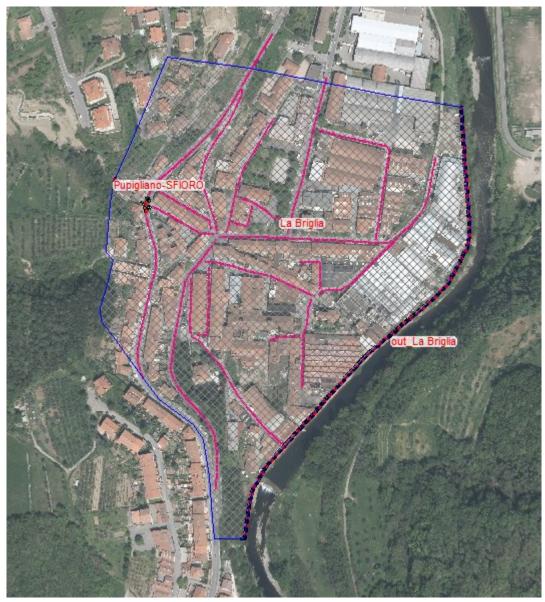
FIGURA 41: GEOMETRIA DEL MODELLO IDRAULICO

Il Fosso di Pupigliano è un affluente di sinistra del Rio della Briglia che entra tombato nel recettore nella località La Briglia, nel comune di Vaiano. Il tratto tombato, che ha inizio a monte della SR325, è costituito all'imbocco da una tubazione circolare di diametro 1000 mm, posta ad una profondità di circa 2.20 m rispetto alla testa del manufatto presente. Sulla base di questi dati è stato possibile determinare la portata smaltibile dalla tubazione tramite la relazione seguente basata sulla foronomia ottenendo i seguenti risultati:

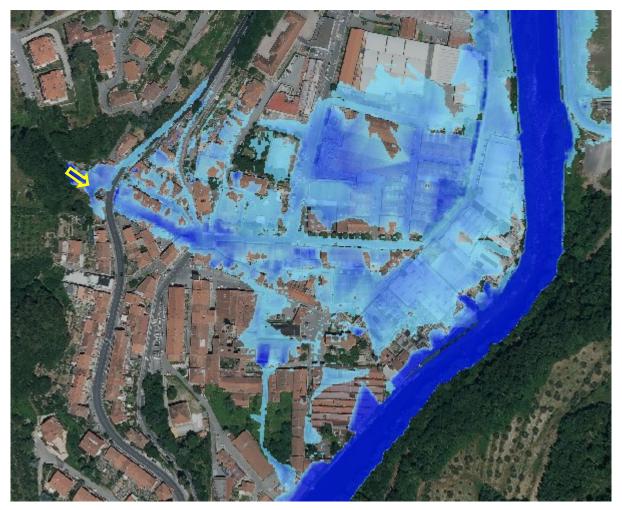
FIGURA 42: INVILUPPO BATTENTI TR200

Il corso d'acqua presenta insufficienza della tubazione di inizio del tombamento che da luogo ad esondazioni per eventi con tempo di ritorno di 200 anni. Per eventi con tempo di ritorno di 300 anni non si rilevano particolari criticità. Si riporta di seguito l'inviluppo dei battenti TR200 per l'area in esame con l'individuazione dei punti di esondazione.

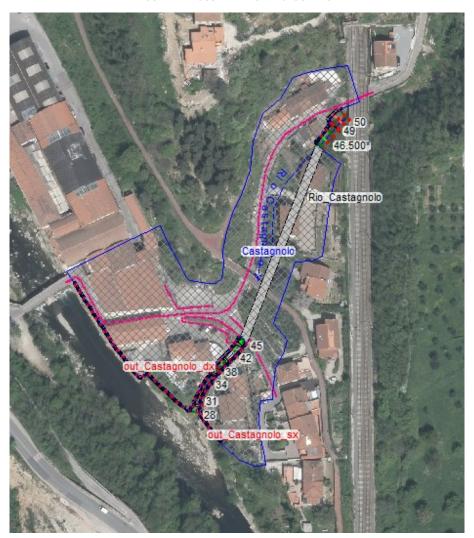
FIGURA 45: GEOMETRIA DEL MODELLO IDRAULICO

Il Rio del Castagnolo è un affluente di sinistra del Fiume Bisenzio che entra nel recettore nei pressi della località Castelluccio, nel comune di Vaiano. Il tratto terminale del fosso, oggetto delle seguenti valutazioni, si tomba a valle della ferrovia Bologna-Firenze e torna a cielo aperto a valle di via Reno. Per la modellazione idraulica è stato effettuato un apposito rilievo topografico nelle more del presente studio.

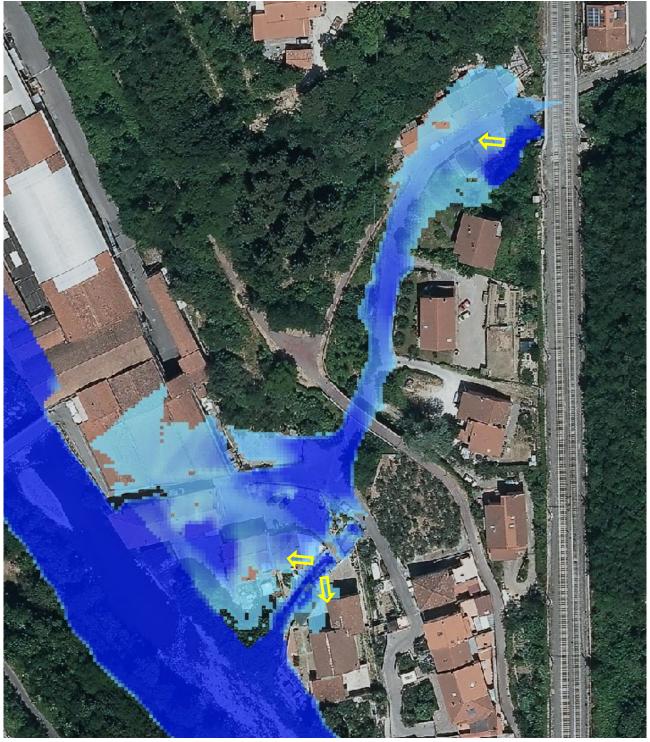
FIGURA 46: INVILUPPO BATTENTI TR200

Il corso d'acqua presenta insufficienze delle arginature e degli attraversameni che danno luogo ad esondazioni in sponda destra e sinistra per eventi con tempo di ritorno di 30 e 200 anni. Si riporta di seguito l'inviluppo dei battenti TR200 per l'area in esame con l'individuazione dei punti di esondazione.
